## **OBNOVA FASÁD – KOSTOL SV.BARBORY – SEBEDRAŽIE ÚZPF 890/1**

### **PROJEKT SANÁCIE PROTI VLHKOSTI**

**OBNOVA FASÁD - KOSTOL SV. BARBORY – SEBEDRAŽIE**  
**ÚZPF 890/1**

**VLHKOSTNÝ POSUDOK KOSTOLA A NÁVRH SANÁCIE**

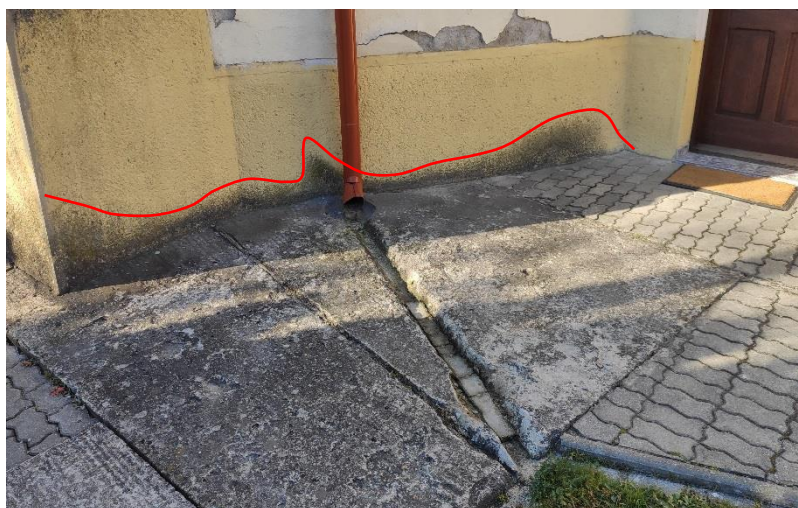
Obr. č.1 – Betónová plocha s povrchovým odvodňovacím žľabom

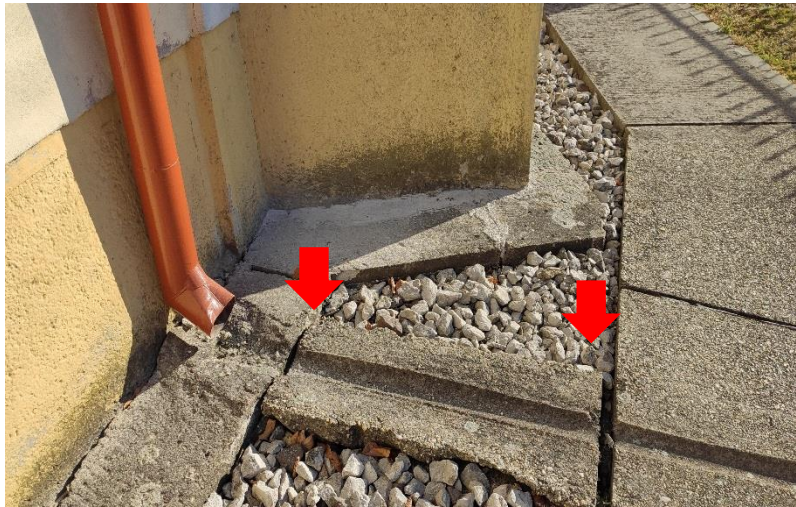
Obr. č.2 – Povrchový žľab so škárou

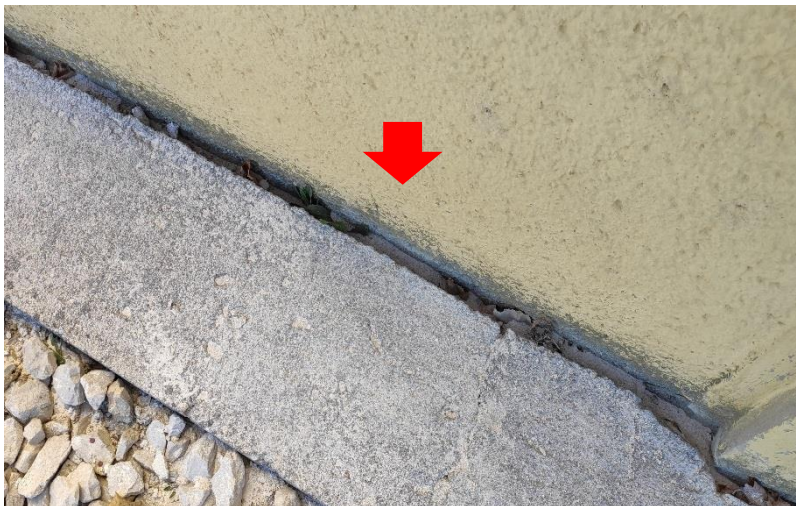
Obr. č.3 – Škára v styku betónového odkvapového chodníka a sokla

Pri hnanom daždi stekajúca dažďová voda preniká pod betónový odkvapový chodník cez škáru. Dažďová voda vsakuje do násypu dlažby a vytvára zdroj nadmerného vlhkostného zaťaženia muriva obvodovej steny. Zvýšená vlhkosť vytvára priaznivé podmienky pre biologickú koróziu. Viditeľné je poškodenie omietok nad úrovňou sokla, ktoré je zapríčinené vzliňaním vlhkosti nad úroveň cementového sokla. Na plochách s menšou intenzitou slnečného žiarenia (severná strana) je viditeľné zaplesnenie plôch fasády. Fasáda kostola je vystavená hnanému dažďu a extrémne zaťaženie vplyvom vetra a dažďa spôsobuje poškodenie povrchu omietok. Na mnohých miestach došlo vplyvom dažďových zrážok k vymývaniu a zvetrávaniu fasádneho náteru. V zimnom období je soklová časť atakovaná naviatym snehom, ktorý je v kontakte s omietkou sokla. Pri daždi vytekajúca voda z dažďových zvodov atakuje blízke murivo a spôsobuje navlhčenie soklových omietok a muriva obvodovej steny kostola s podmäčkaním blízkeho terénu. Vlhkosť preniká do násypu pod vnútornou podlahou kostola. Povrchové odvodňovacie žľaby sú degradované a dažďová voda je nedostatočne odvádzaná mimo hranicu, ovplyvňujúcu zvýšenou mierou vlhkostné zaťaženie kostola.

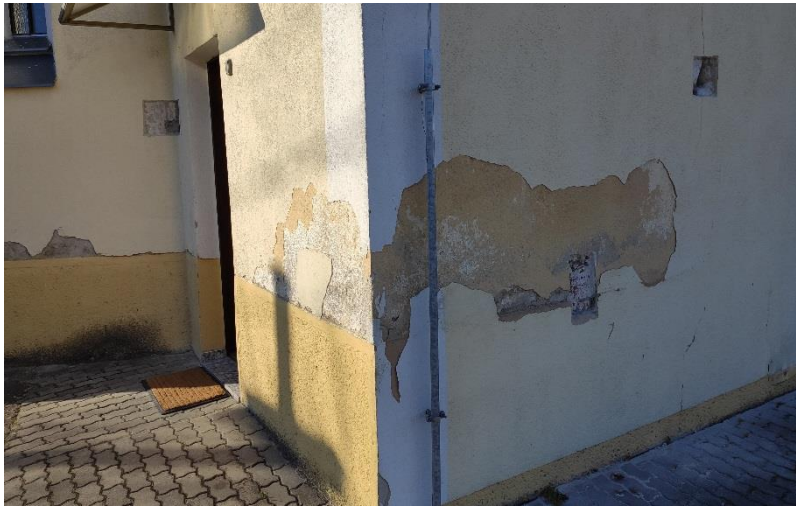
Obr. č.4 – Degradované omietky sakristie

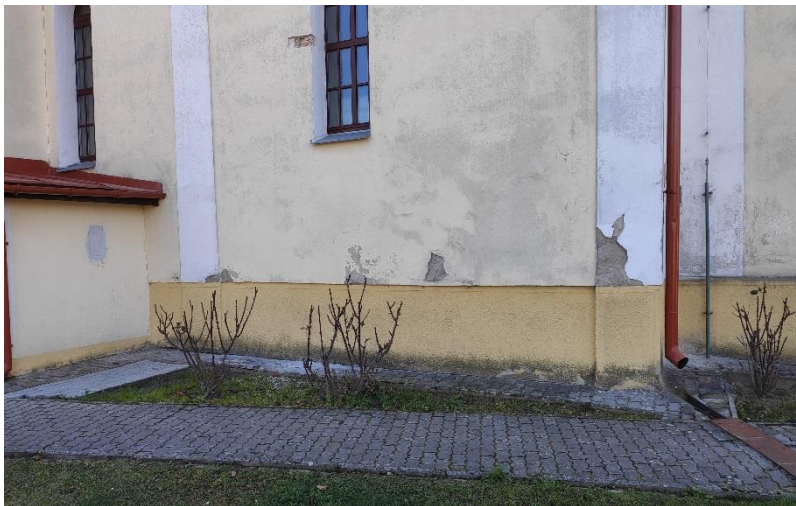
Obr. č.5 – Severozápadná časť fasády so zaplesnením povrchu

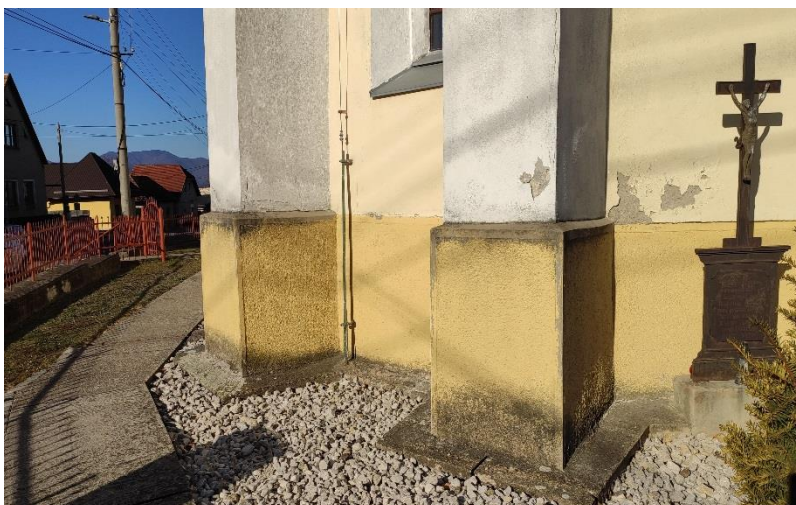
Obr. č.6 – Čierne povlaky v mieste intenzívneho zaťaženia vlhkosťou - presbytérium

Dlhodobé zatekanie je zdrojom sústredeného zmáčania muriva a zvýšeného degradačného účinku na obvodové murivo. Na povrchu fasády sa vytvára depozit a omietka s fasádnym náterom je miestami poškodená, resp. rozpadnutá. V niektorých častiach je omietka degradovaná tesne nad úrovňou soklovej časti prípadne je adhézia fasádnych omietok v tejto časti znížená. Zavlhnuté omietky vplyvom mrazu odpadajú. Cez poškodené časti fasádnej omietky dochádza k zatekaniu dažďovej vody priamo do muriva.

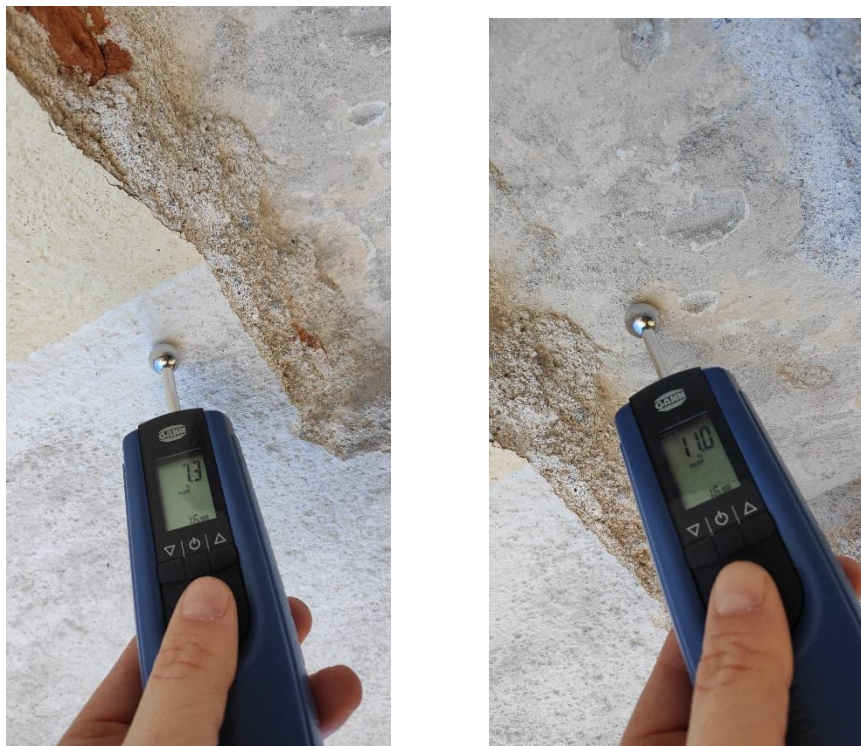
Obr. č.7 – Vlhkosť fasádnych omietok a jadrovej omietky po realizácii sondy

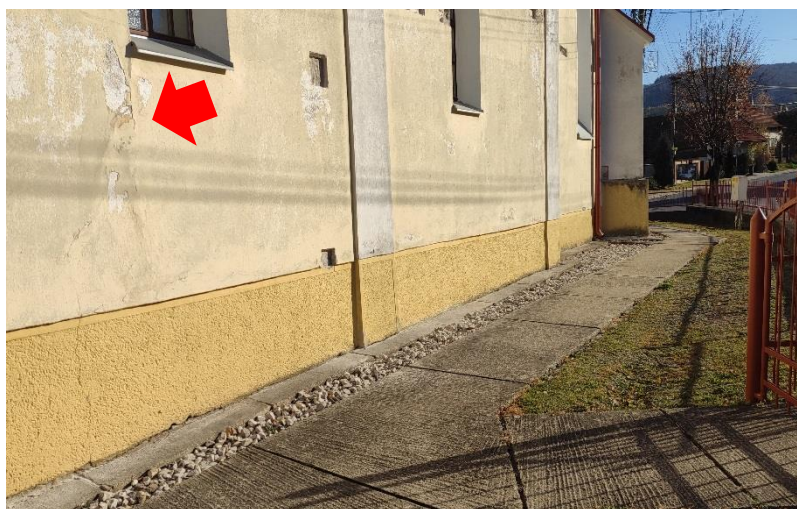
Obr. č.8 – Poškodenie fasádnych omietok zatekaním pod parapetom okna

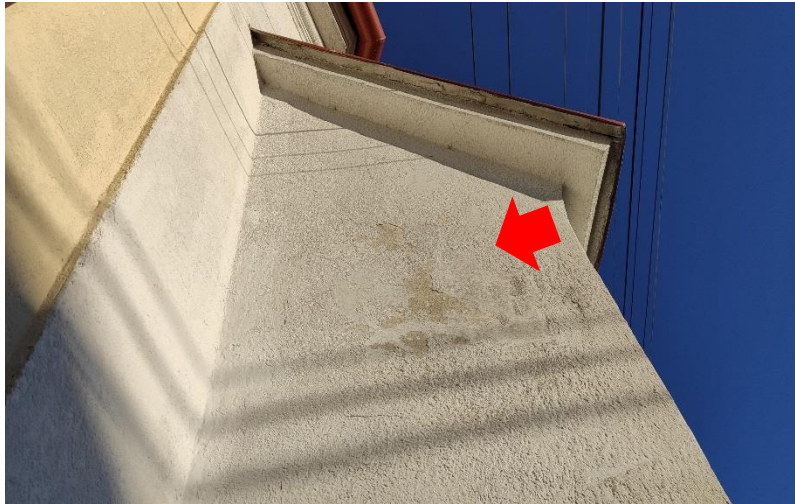
Obr. č.9 – Degradácia omietky na opornom múre zatekaním

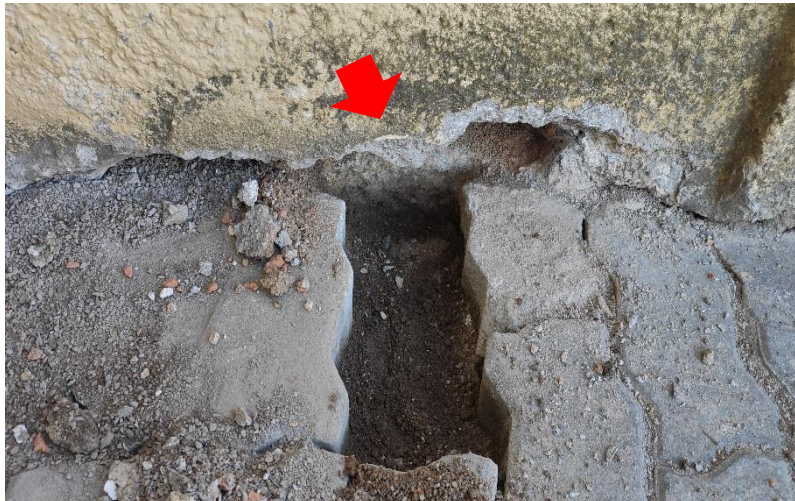
**Hydroizolácie:** Neboli zistené žiadne hydroizolácie, prípadne realizované hydroizolačné opatrenia v minulosti. Zámková dlažba, ktorá sa realizovala v roku 2002 bola zrealizovaná bez zvislej hydroizolačnej ochrany murív kostola.

Obr. č.10 – Soklová časť bez zvislej hydroizolácie muriva - sonda

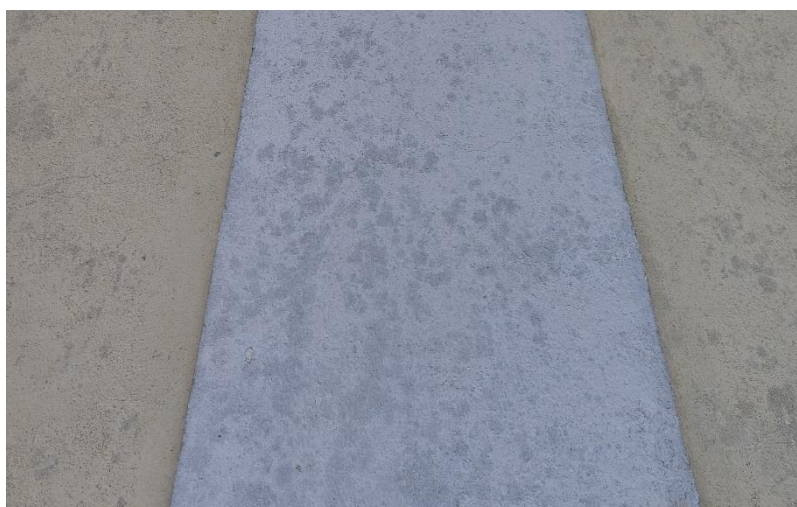
Obr. č.11 – Biologická korózia povrchu na severozápadnej fasáde

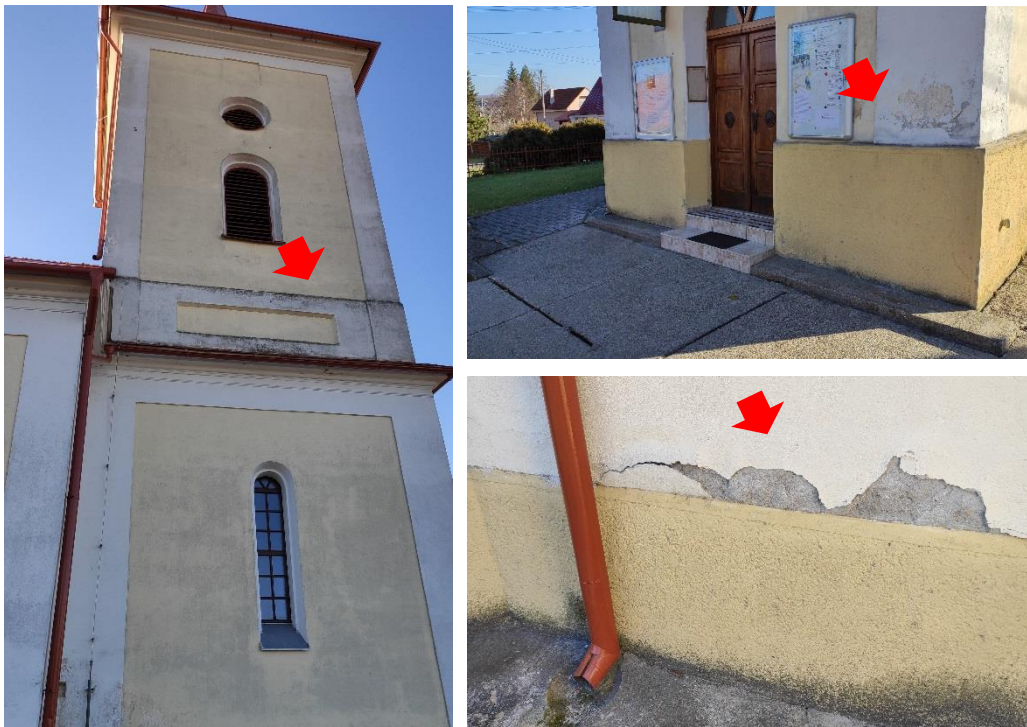
Obr. č.12 – Poškodenie fasádnych náterov a omietok zvýšenou vlhkosťou

Na vystupujúcich častiach fasád (vodorovné plochy) sa nachádzajú tmavé povlaky, v častiach s výskytom machových a lišajníkových kultúr. Povrchy sú s prachovými depozitmi, miestami je viditeľné vymývanie fasádneho náteru. Omietky, ktoré sú nasýtené vodou, sa v zimnom období vplyvom kryštalizačného tlaku ľadu rozpadajú. (objem ľadu je o cca 9% väčší ako vody). Agresívne ovzdušie s vlhkosťou vytvára kyselinu sírovú, vápno sa mení na síran vápenatý, náter sa sprasuje a je dažďom omývaný z fasády. Vlhkosť vyvoláva v konštrukcii rôzne fyzikálne a chemické procesy. Pri tomto procese dochádza k degradácii materiálov.

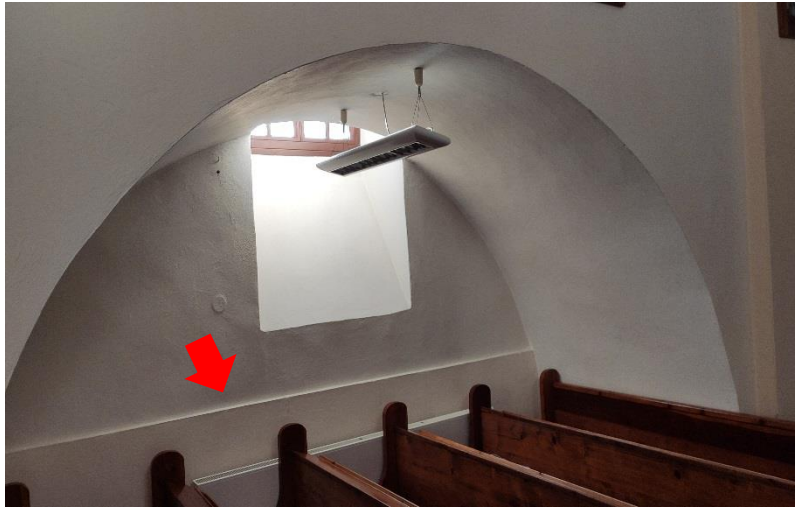
Obr. č.13 – Obklad steny v priestoroch lavíc

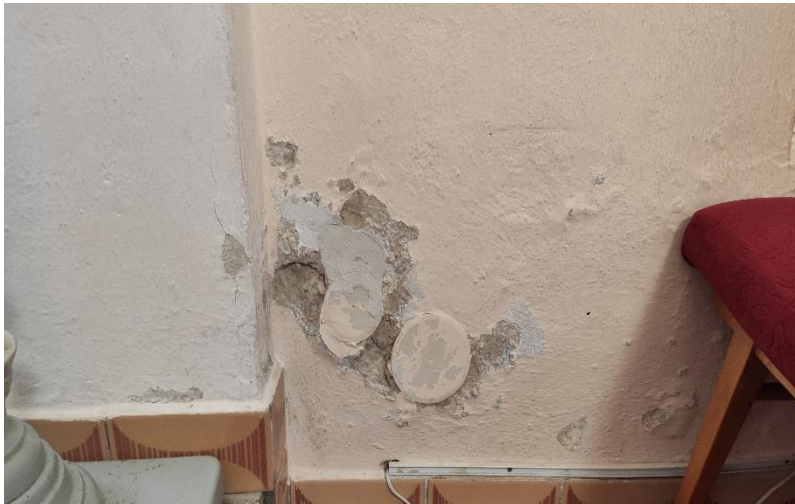
Obr. č.14 – Lokálne poškodenie vlhkosťou (sádra)

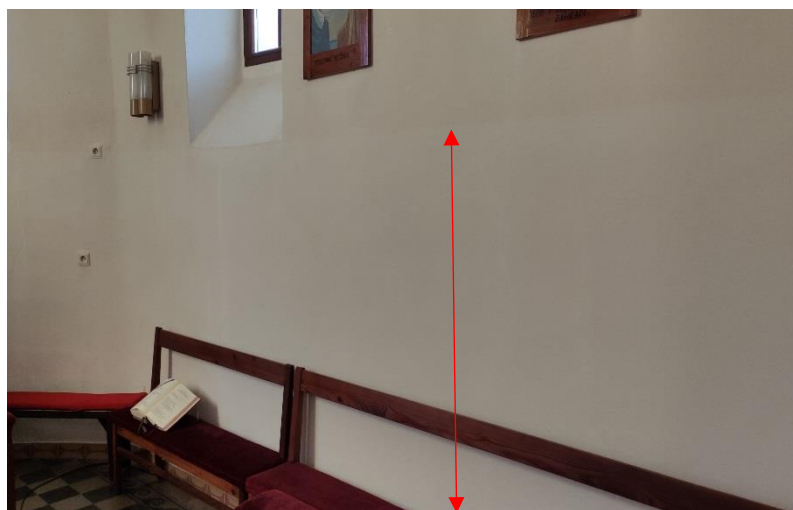
Obr. č.15 – Omietky svätyne opravené v minulosti (cca 10 rokov)

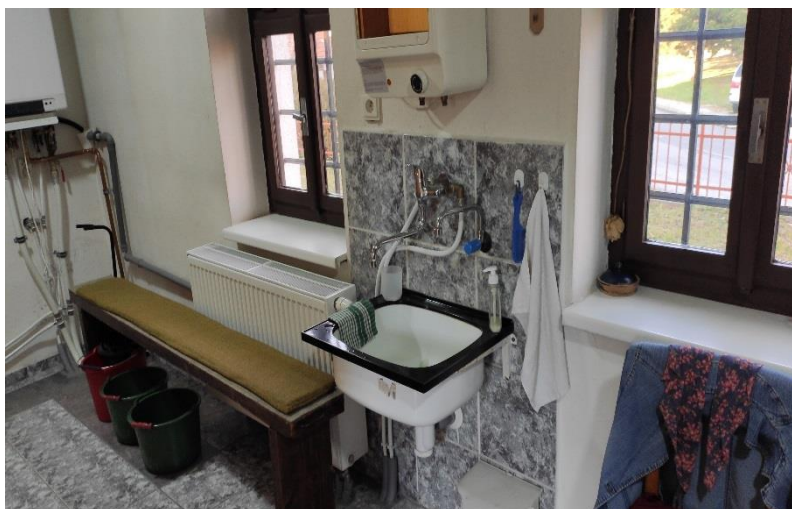
Obr. č.16 – Keramický obklad v sakristii

Prístavba sakristie bola realizovaná z pórobetonových tvárnic (20.storočie). Pravdepodobne bola v tejto časti realizovaná vodorovná hydroizolácia asfaltovým pásom. Okná v sakristii sú novodobé s možnosťou otvárania. Podlaha bola prerábaná pri realizácii kúrenia. Radiátory sú umiestnené v sakristii, lodi kostola, svätyni a aj v podveží. Podlahy sú difúzne málo priepustné (betónové s dlažbou).

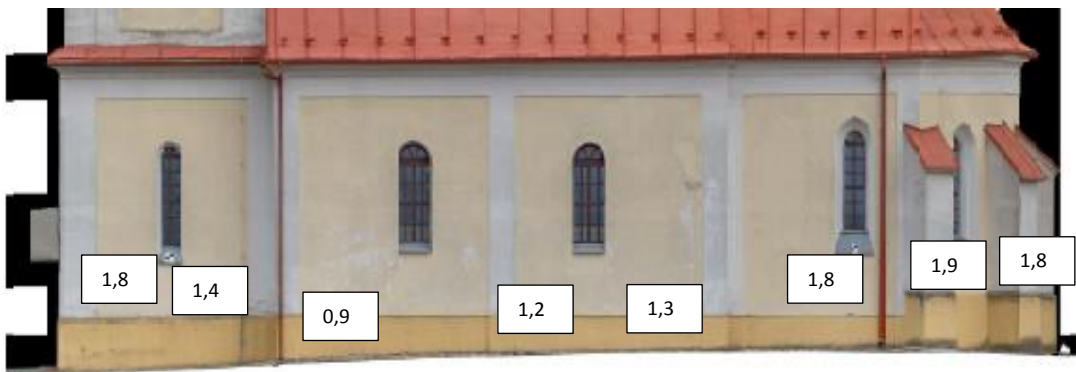
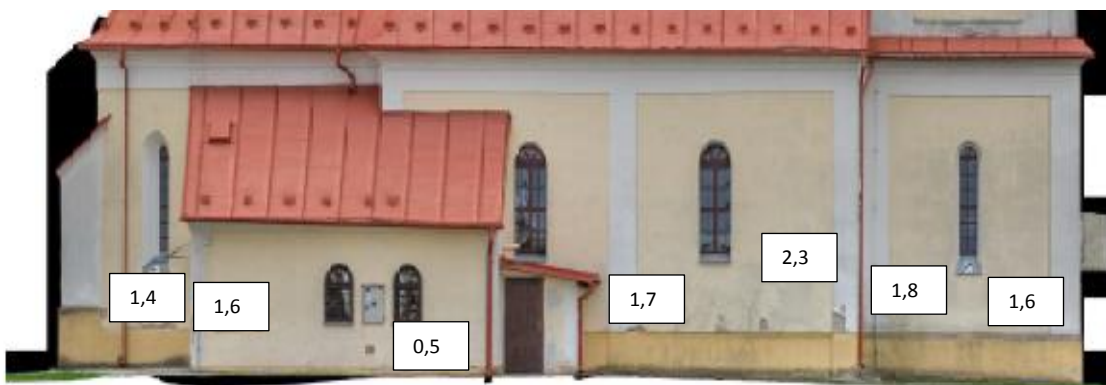
**Výška rozhrania (m) medzi zvýšenou a nízkou (5% h. m) vlhkosťou fasádnych omietok:**

Vlhkosť vonkajších omietok bola zistená **zvýšená** resp. **vysoká** v úrovni 0,5-2,1 m.

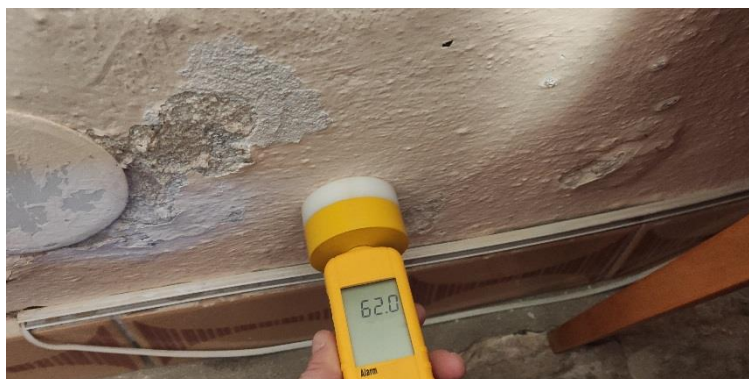
Obr.17 - Lokálne zistená zvýšená vlhkosť piliera

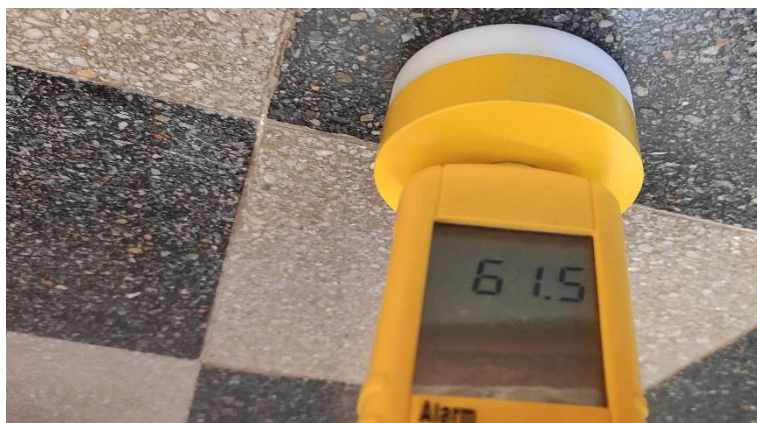
Obr.18 - Zvýšená vlhkosť podlahy svätyne
