## **OBNOVA FASÁD – KOSTOL SV.BARBORY – SEBEDRAŽIE ÚZPF 890/1**

### **PROJEKT SANÁCIE PROTI VLHKOSTI**

**OBNOVA FASÁD - KOSTOL SV. BARBORY – SEBEDRAŽIE**  
**ÚZPF 890/1**

**VLHKOSTNÝ POSUDOK KOSTOLA A NÁVRH SANÁCIE**

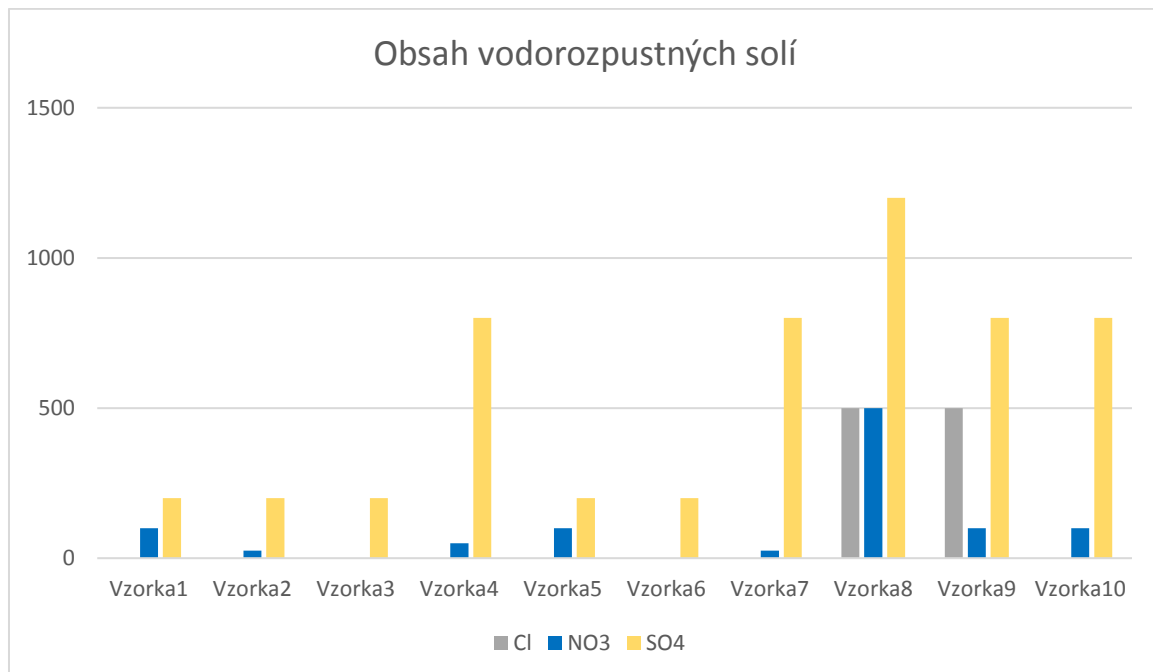
Zvýšená vlhkosť v murive spôsobuje transport vodorozpustných solí , ktoré svojimi objemovými zmenami zapríčiňujú rozpad povrchu a neskôr aj samotných omietkových vrstiev. Soli migrujú vplyvom vlhkosti k povrchu a spôsobujú drobenie omietok, farebnú zmenu alebo odlupovanie povrchových náterov . Následne dochádza k degradácii omietok. Soli spôsobujú zvýšenú hygroskopiu muriva a menia kapilárne vlastnosti stavebných materiálov, upchávajú na povrchu muriva póry, a tým znižujú prirodzené odparovanie vlhkosti z povrchu muriva. V úrovni odparovacej zóny dochádza pri odparovaní k migrácii solí z muriva na povrch. Zdrojmi dusičnanov je napr. rozpad organických látok,

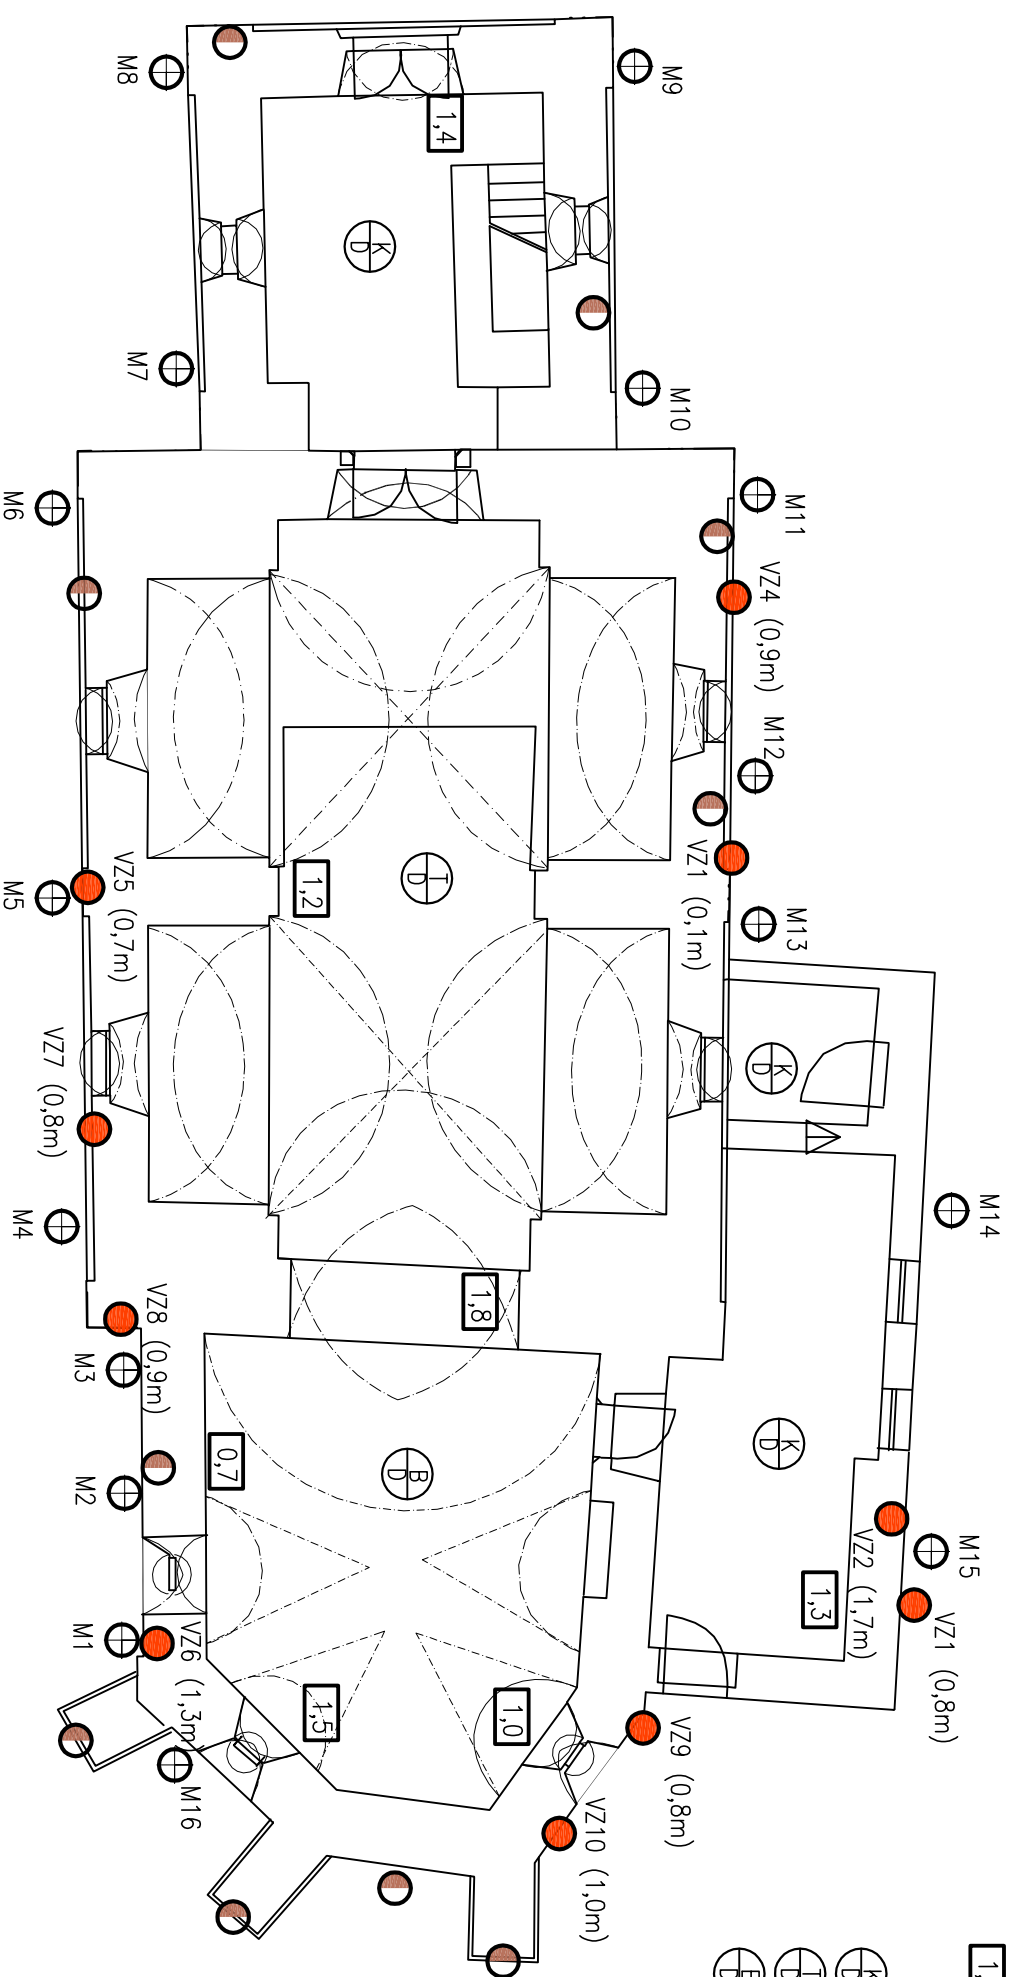
VÝŠKA ZAVLHNUTIA OMIETOK STANOVENÁ NA HRANICI VLHKOSTI 5% H.M.

VYHODNOTENIE OBSAHU VODOROZPUŠTNÝCH SOLÍ A VLHKOSTI –VIĎ.TECHNICKÁ SPRÁVA
